## Gutachten zur artenschutzrechtlichen Prüfung

Abriss Gebäude des ehemaligen  
Kronenbrot-Geländes in Würselen

Ergebnisse der Kartierungen

Stand: 04.07.2023

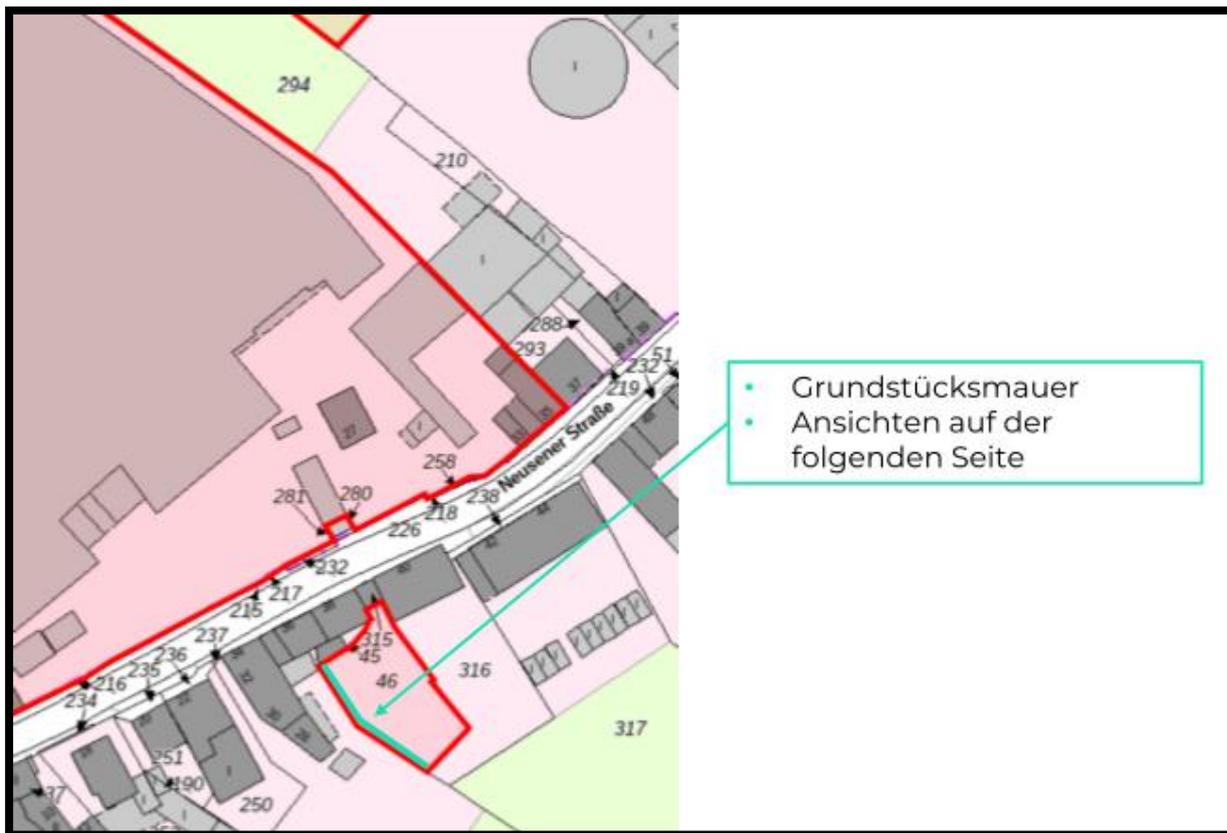
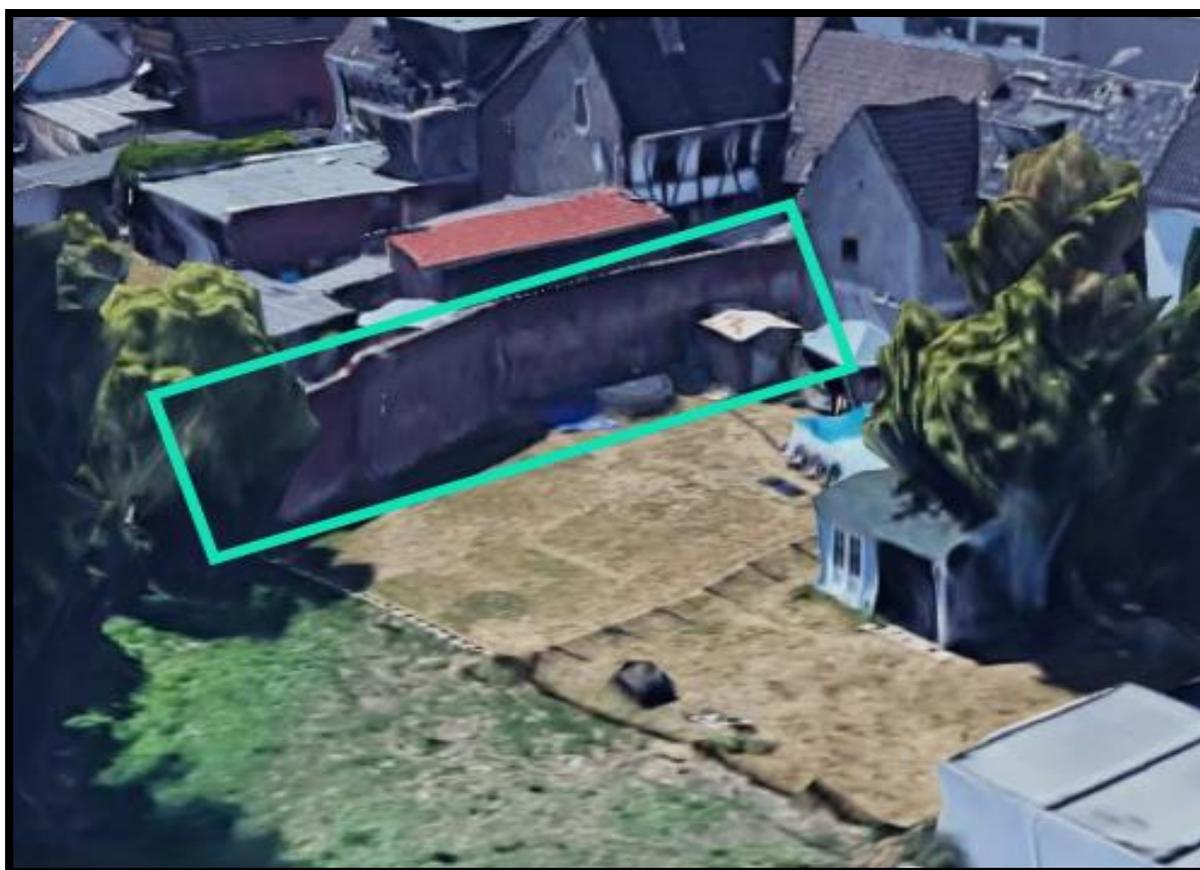
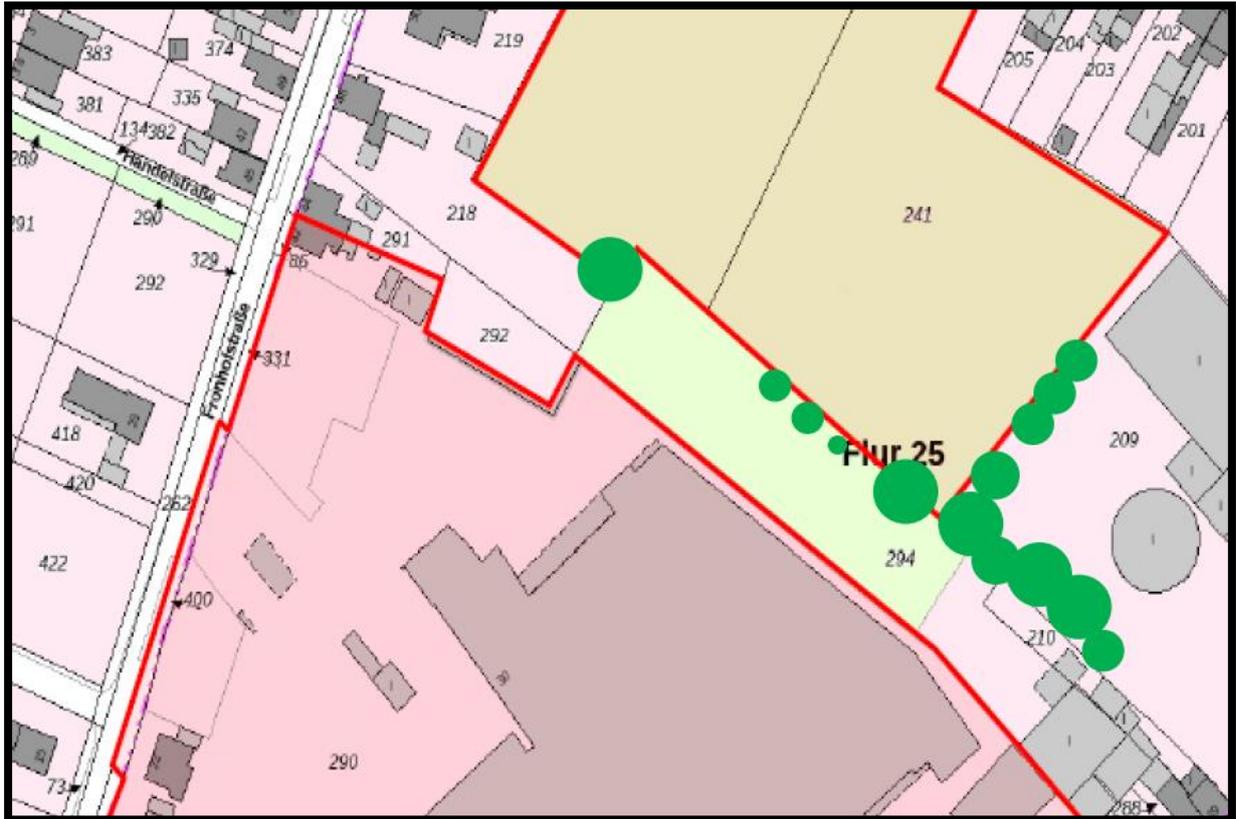
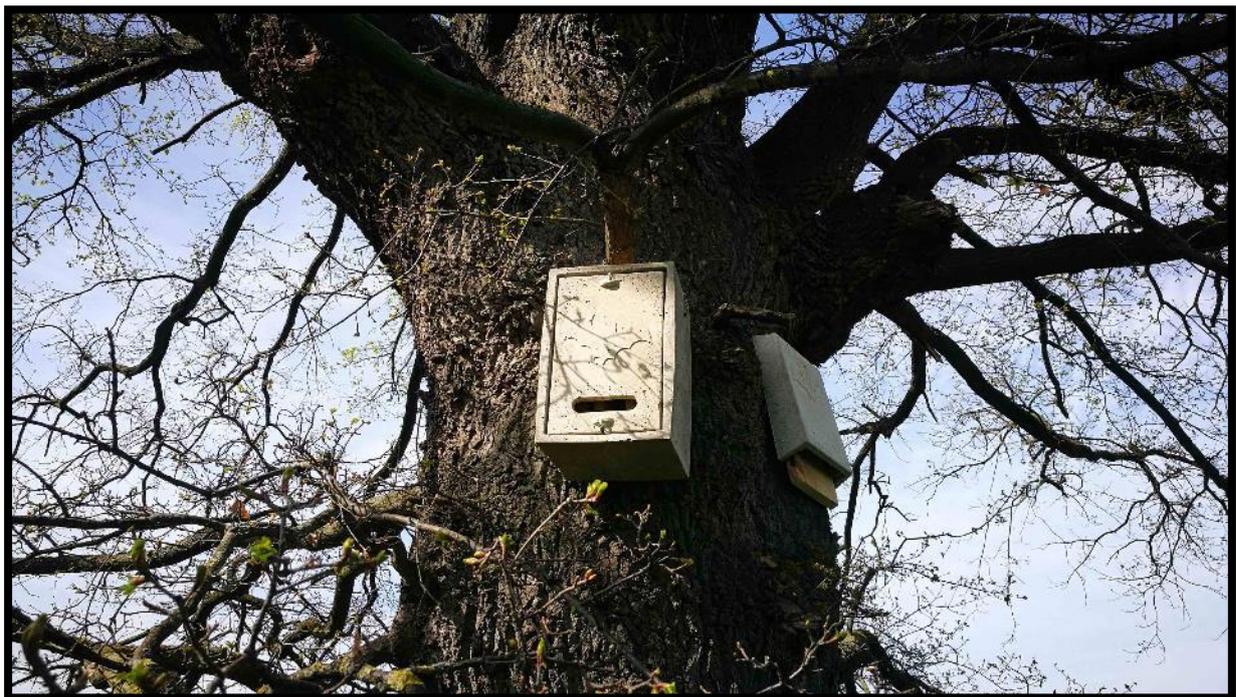
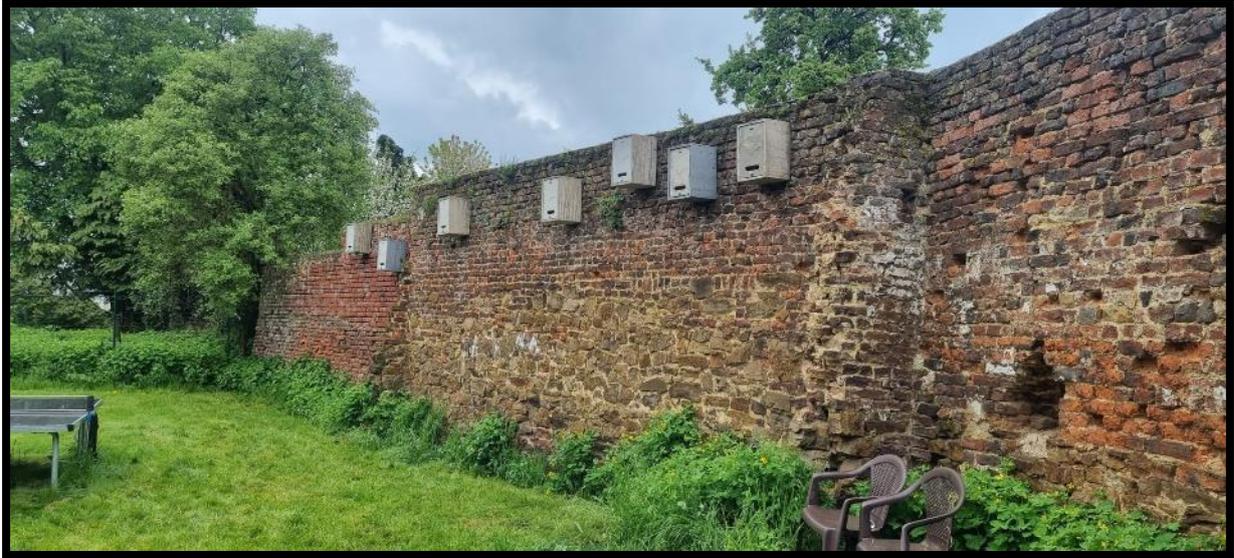
**Abb. 3 und Fotos:** Lage der angebrachten Kästen.

Aufgrund der Größe und strukturellen Vielfalt der abzureißenden Gebäude und um evtl. Verzögerungen im Falle eines rel. späten Fledermaus- oder Brutvogelnachweises zu umgehen, wurden im Vorfeld der Abrissmaßnahme alternative Lebensstätten in Form von künstl. Kästen geschaffen. Insgesamt wurden Ende April 25 Kästen folgender Typen an Bäumen und Mauern der nahen Umgebung installiert (s. Abb. 3):

- Fledermaus-Flachkasten (10 Stück)
- Fledermaus-Großraumhöhle (10 Stück)
- Fledermaus-Ganzjahres-/Winterquartier (5 Stück; aufgrund pot. geeigneter Gewölbekeller)

Bäume auf der östlich angrenzenden Weide sowie alte Mauer in einem Innenhof südlich des PG.

Aufgrund der Größe und strukturellen Vielfalt der abzureißenden Gebäude und um evtl. Verzögerungen im Falle eines rel. späten Fledermaus- oder Brutvogelnachweises zu umgehen, wurden im Vorfeld der Abrissmaßnahme alternative Lebensstätten in Form von 25 künstl. Kästen geschaffen. Diese wurden Ende April an Bäumen und Mauern der nahen Umgebung installiert (s. Abb. 3).
